Transfert de biens entre collectivités

Etat des lieux de la déchetterie de Saint-François

**COMMUNAUTE D'AGGLOMERATION DE LA
RIVIERA DU LEVANT**

L.T.C. sarl
2, les Jardins de Convenance
97 122
BAIE MAHAULT

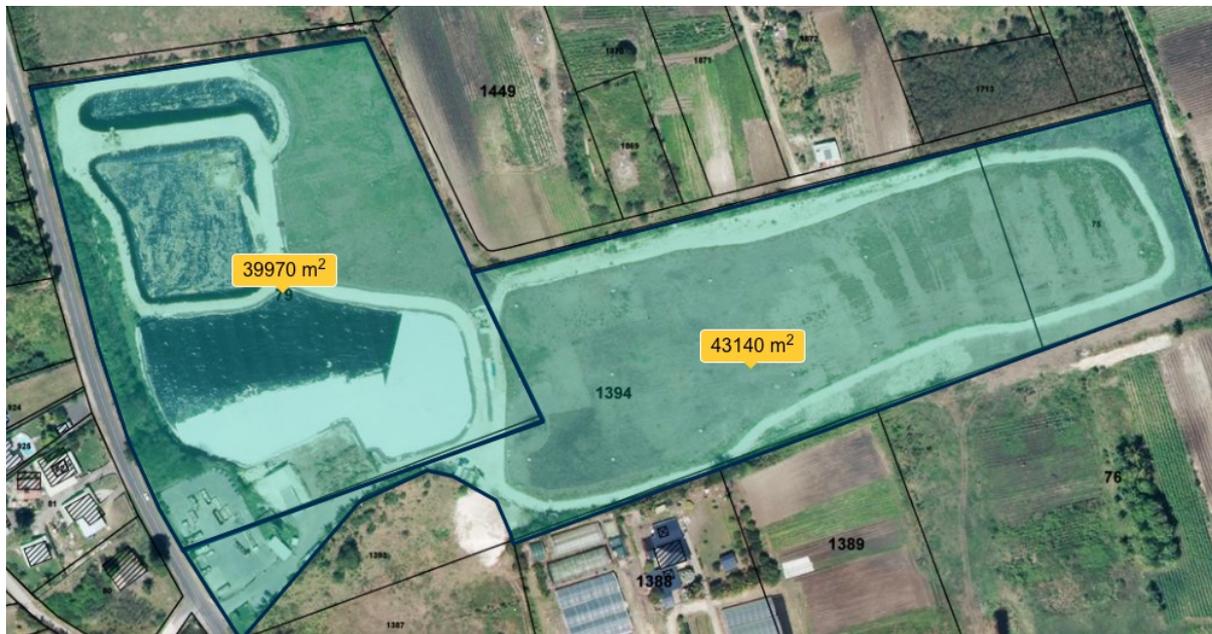
La déchetterie de la commune de SAINT FRANCOIS se situe au quartier Desvarieux. Elle s'étend sur 3 parcelles communales totalisant une surface totale d'environ 83 000 m². Il s'agit d'un foncier communal.

- parcelle 1394 et 75 : 43 140 m²
- parcelle 79 : 39 970 m²

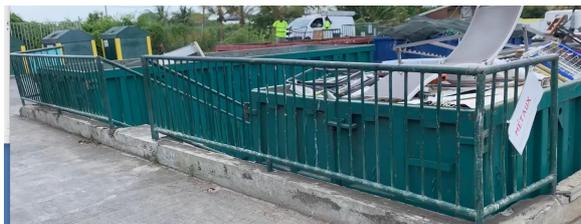
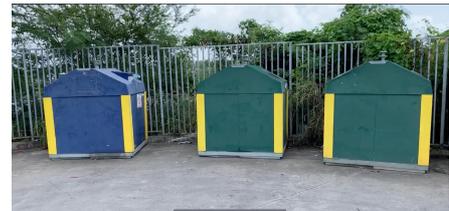
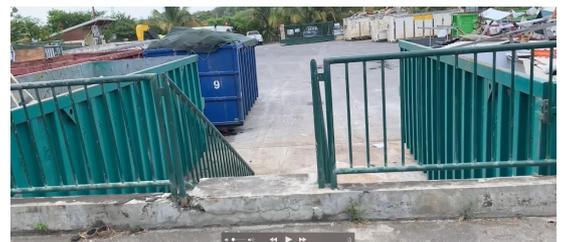
On note aussi la présence de différents types de bennes :

- 10 Bornes d'apport volontaires de 4 m³ pour verre, plastiques, carton et papier pour particulier
- Bennes métalliques de 20 m³ pour les équipements ménagers
- benne de 12 m³ pour les déchets inertes
- bennes 18 m³ pour appareils électroniques
- Autres bennes de 18 m³ pour les tous venants

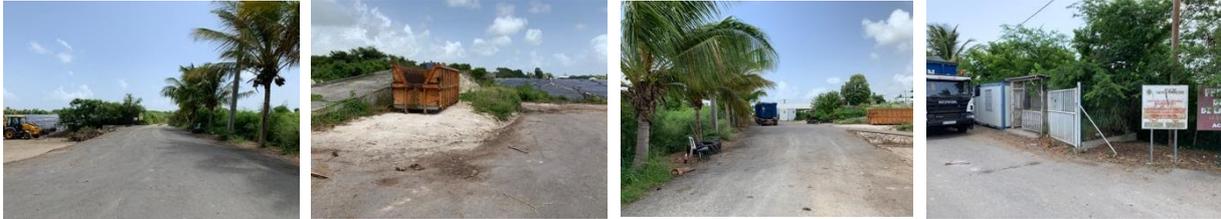
La deuxième partie de cet espace aménagé permet la réception des déchets végétaux. Une voie très large en enrobé de 14 m, ainsi que quai en béton de 6 m sont les seuls éléments d'infrastructures présents. Un portail à deux vantaux rend accessible cet espace clôturé par du grillage. Deux containers type algeco sont présents à l'entrée, ainsi qu'un petit abri en bois.
